Søhuset, Viborg

- på kanten af middelalderbyen

Bygherrerapport nr. 17

Bygherre: Viborg Amt

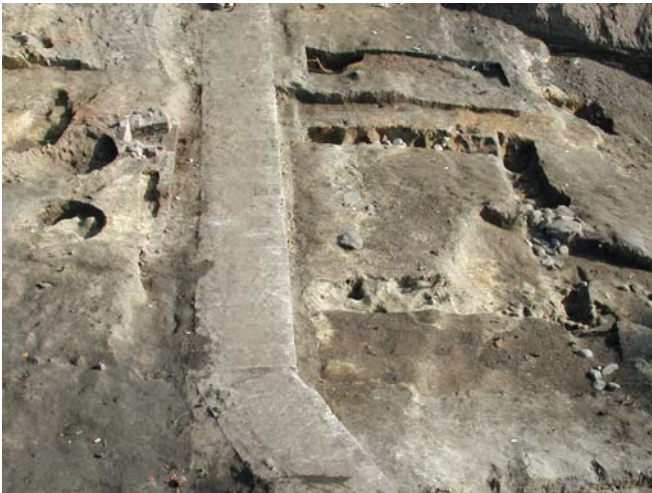
Oversigtsbillede fra syd, hvor man kan se de tømte fundamentsgrøfter. På vestsiden af den moderne betongang anes den spinkle teglmur.

I den sydlige del af det undersøgte område fandt vi fundamentsrester fra en stenkælder. Fundamentene bestod af grøfter, der var fyldt op med marksten. Den østlige afgrænsning af kælderen bestod ikke af en grøft som de tre andre sider, men her var i stedet bygget en spinkel mur op imod undergrundsleret på ydersiden af kælderen.

Kælderenes mure er på tre sider funderet på grøfter fyldt med større og mindre kampesten. De fleste steder var fundamentene plyndret, nok fordi man har villet genbruge stenene, og kun to steder lå stenene bevaret. Grøfterne var i stedet fyldt op med nedbrydningsmateriale, der indeholdt store mængder mørtel og tegl. Tværs gennem kælderen går fundamentet til en skillevæg. Det er ligeledes en grøft fyldt med større og mindre kampesten, men den er ikke lige så dyb, som de andre grøfter er. I midten er placeret en kvadersten, en stor tilhugget kampesten, som har skullet bære en stolpe, der har båret kælderenes loft. Denne sten har man også forsøgt at tage op for at genbruge den, men man har opgivet undervejs formentlig på grund af stenens størrelse og vægt.

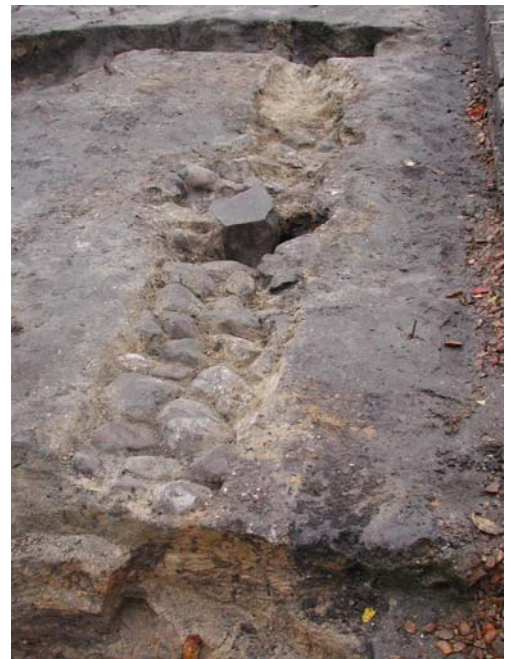
Fundament til skillevæg i stenkælderen. I midten ses toppen af den store kvadersten, der har båret en midterstolpe.

Kælderen har en størrelse på ca. 4,5x5,5 m, hvilket giver et areal på knapt 25 m². Den har som nævnt været delt i to rum af en skillevæg. Måske har der været indgang til kælderen gennem en dør mod øst. Det kunne fundamentet i alt fald tyde på. Kælderen er bygget på/ind i en naturlig skrænt, og der har måske kun været nogle få trin ned her.

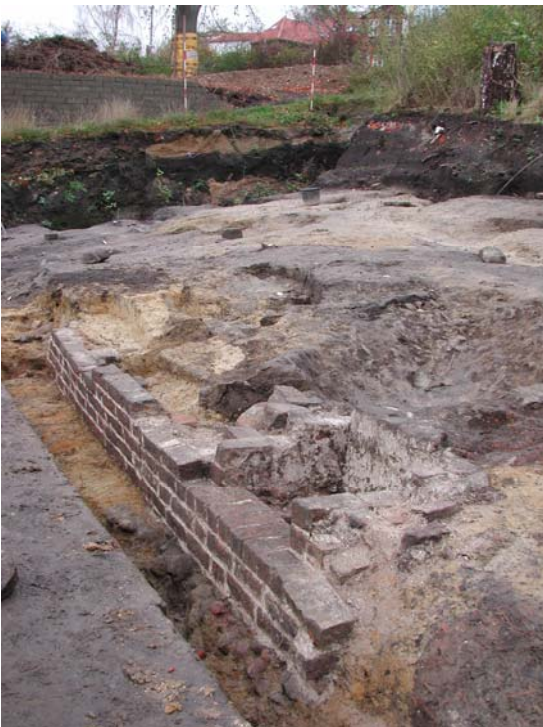
Teglmuren i den vestlige side af kælderen. Fjernest den ældste og mest spinkle del af muren og nærmest den yngre del med niche/latrin.

Mod vest afsluttes kælderen af en mur, som er opført i munkesten, altså de store teglsten, som blev brugt i middelalderen, og som er noget større end nutidige mursten. Den er opført i to tempi, hvor den sydlige og mest spinkle del af muren er ældst, og den nordlige og kraftigere del er yngst. Murværket er bevaret i 4-5 skifter, og skiftegangen er meget uregelmæssig. Den sydlige del af muren er

stort set sat op imod undergrunden uden fundering. Det er en ustabil konstruktion, og muren hælder da også noget indad i kælderrummet. Den nordlige del af muren er anderledes kraftigt funderet. Her er gravet et næsten rektangulært indsnit i undergrunden, som er fyldt med store kampesten.

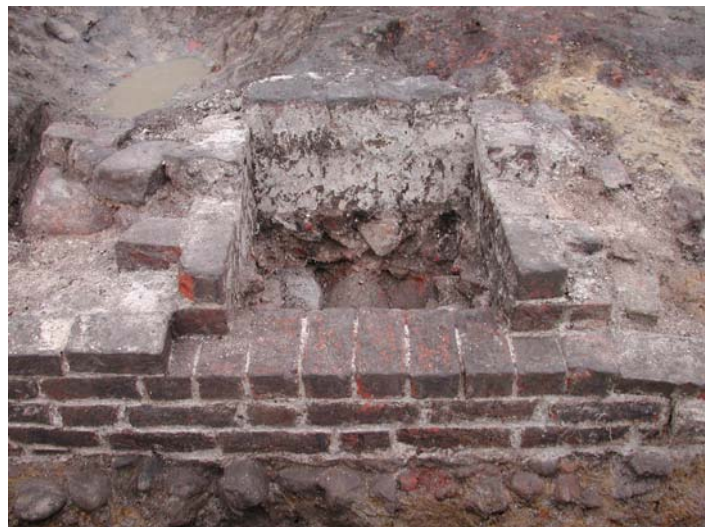
Den murede niche i kælderns vestmur. Nichen er kalket indvendigt og i midten anes de store fundamentssten. Måske er det bunden af en latrinskakt, som har fortsat i de øvre stokværker.

Bag muren, i indsnittet i undergrund, er opført en rektangulær ”kasse” eller niche, og det er nok opførelsen af den, der har skabt behovet for det kraftigere fundament. Nichen har en indvendig størrelse på ca. 50x65 cm, og den er bevaret i op til fem skifter. I åbningen ud mod kælderen har nichen en fals, som antyder, at den kan have været lukket med en låge eller dør. Det er usikkert, hvad nichen har været anvendt til, men med det kraftigt fundament må den have tilhørt en konstruktion, der har fortsat i etagen ovenover. Det er derfor ikke så sandsynligt, at der er tale om et skab eller lignende. Det kunne måske være en ovn-/skorstenskonstruktion, men der er ingen spor af ildpåvirkning i form af sod eller lignende på den indvendige puds, og det synes derfor udelukket. Det bedste bud i øjeblikket er derfor, at der måske er tale om en latrin. Fra mange herregårde kendes murede latriner, der sidder som skakter på husene og kan benyttes fra de forskellige etager og tømmes i kælderen. Der er så vidt vides ingen eksempler på latriner med indvendig udtømmning i middelalderlige byhuse i Danmark, så tolkningen må foreløbigt stå åben.

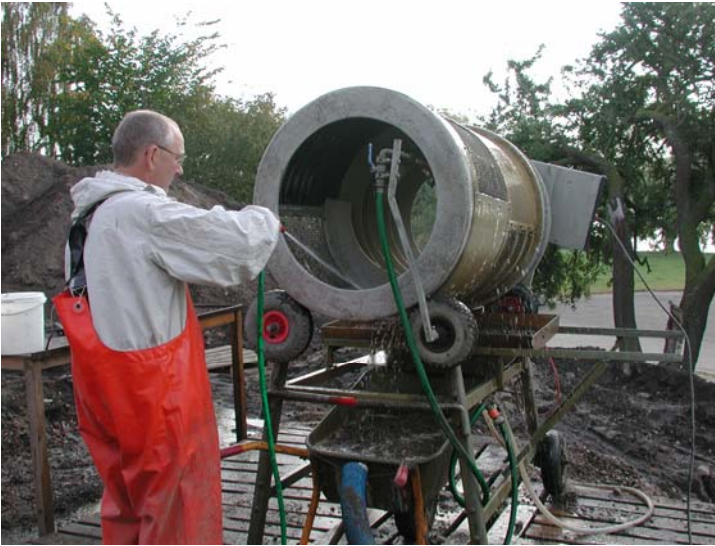
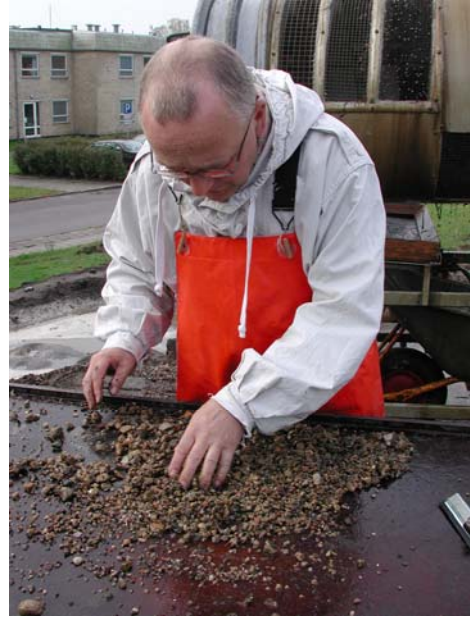
Jorden soldes i vandsoldet, og man kan derefter lede efter genstande mellem småsten og grus. Det er en spændende, men også noget våd og mudret opgave.

Hvis man skal kunne bearbejde fundmaterialet fra gruberne statistisk, skal man være sikker på, at alle genstande i grubefyldet blev samlet ind. Derfor blev jorden soldet i det roterende vandsold, hvor man putter jorden ind i den ene ende og får alt det ud i den anden ende, som ikke kunne skylles igennem det finmaskede net. Imellem sten, tegl og andet kan man så samle de skyllede genstande fra.

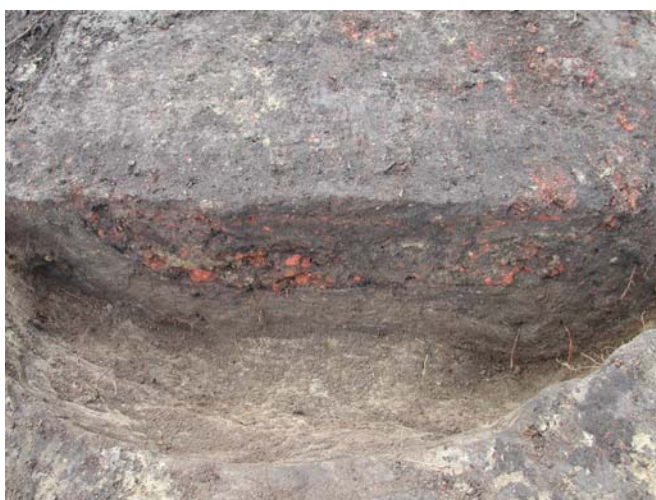
Gruberne fremstår som mørke pletter mod den lysere undergrund. På billedet ses en grube, hvor

halvdelen er gravet væk, så man kan se nedgravningens form. Den del af fyldet, der er gravet væk blev soldet. Denne grube indeholdt store mængder af brændt lerklining, som på billedet fremstår som røde pletter. Derudover blev der i solden fundet keramik og metalgenstande, blandt andet et spænde, og et stykke af en kværnsten af granatglimmerskiffer. Genstandene daterer gruben til 1200-tallet. Den brændte lerklining antyder, at der er tale om et

brændt hus, og måske har man gravet hullet for at skaffe materiale til reparationer? Det kan vi dog kun gisne om.

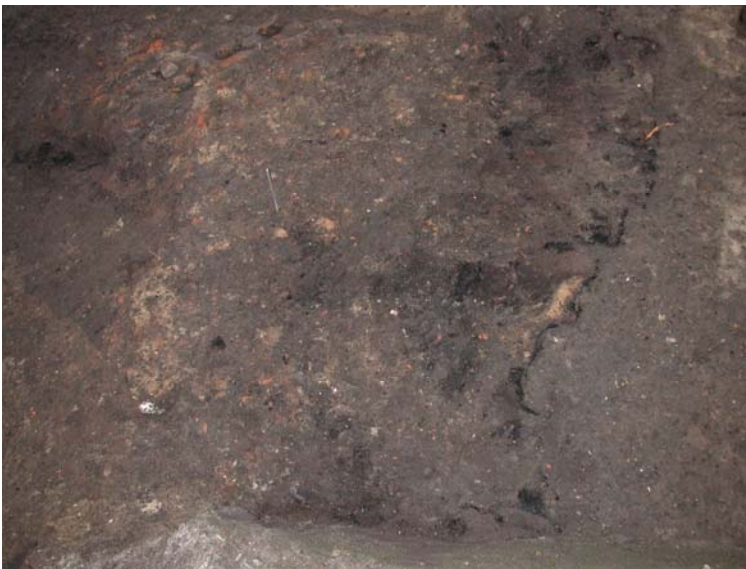
Affaldet fra et brændt hus, som det fremstod i overfladen. De forkullede planker ses som sorte striber.

I den nordligste del af feltet blev fundet spor, som lignede et brændt hus. Efter nærmere undersøgelser kunne vi se, at det godt nok var materiale fra et brændt hus, men at huset ikke havde stået her, og der var tale om affald fra en brandtomt. Det gjorde dog ikke lagene uinteressante, for man kunne forvente at finde genstandsfund fra samme husholdning, som var brændt med huset. Affaldet bestod af mange lag. Det indeholdt meget trækul og mindre stykker af forkullet træ, aske og en stor mængde brændt lerklining. Det, vi havde tolket som et brændt hus, var forkullede planker, som fremstod som et hjørne. Da vi fik afdækket plankerne, var de op mod 30 cm brede og 40 cm lange.

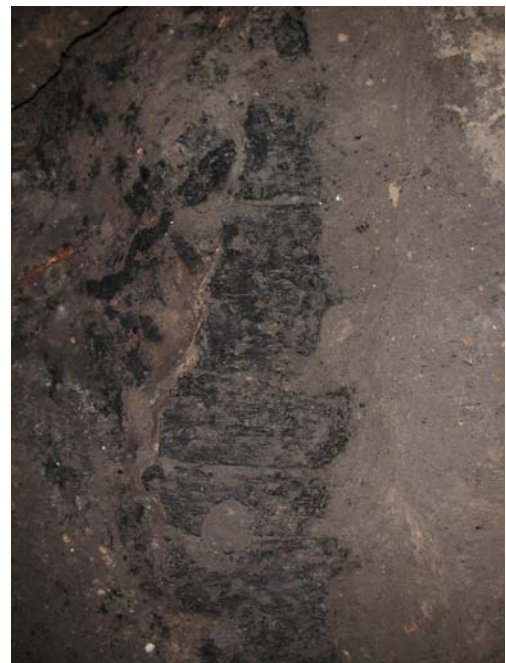
De forkullede planker, efter at de er gravet frem. De ligger pænt side om side.

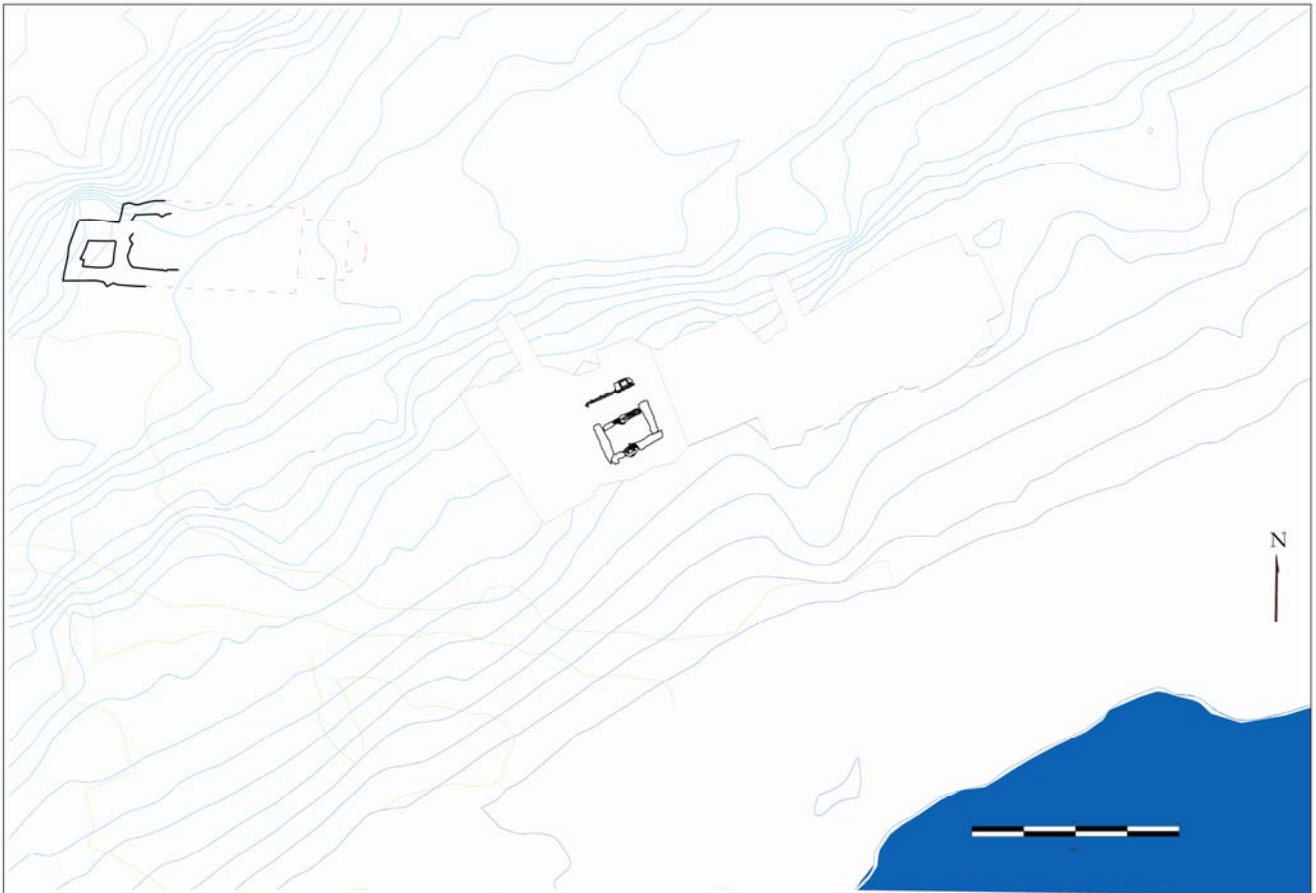
På planen kan man se, hvordan kirken og kælderens ligger ganske tæt på hinanden. Den røde markering er et rekonstruktionsforslag, for her løber bygningen ud under Ll. Sct. Mikkel's Gade, og vi kender ikke det præcise udseende. De blå linier er højdekurver, og hvor linierne ligger tæt stiger eller falder terrænet meget. Selv om det er de nutidige niveauer, der er markeret, har tendensen været det samme i middelalderen, og det er tydeligt, at der er stor niveauforskel fra kirken til huset.

Kun ca. 20 m fra kælderen er der, som nævnt tidligere, udgravet fundamentet til en nedlagt kirke med kirkegård (muligvis Sct. Drotten/Trinitatis). Derfor kan det tænkes, at huset kan have tilknytning til kirken, måske som kannikbolig. Særligt det, at huset ligger i et område, hvor man åbenbart ellers ikke har villet bygge, og som dermed formodes ikke at være særligt attraktivt, tyder i den retning. Der har formentlig ikke været plads til at bygge på de øvrige sider af kirken, for på den side af vejen har bebyggelsen været meget mere intensiv, og man kan derfor i mangel af bedre have valgt at bygge på det besværlige sted på skrænten ned mod søen. Et andet element, der tyder på, at huset kan have forbindelse med kirken, er det, at der overhovedet er tale om en stenkælder med den indbyggede latrinskakt. Dette er et træk, som må betragtes som fornemt i 1300-tallets
