# **Gl. Asmild & Spangsdal II, område H**

## **Gårdsanlæg fra middelalder og nyere tid**

**Viborg Stiftsmuseum 2010**

**Bygherrerapport nr. 26**

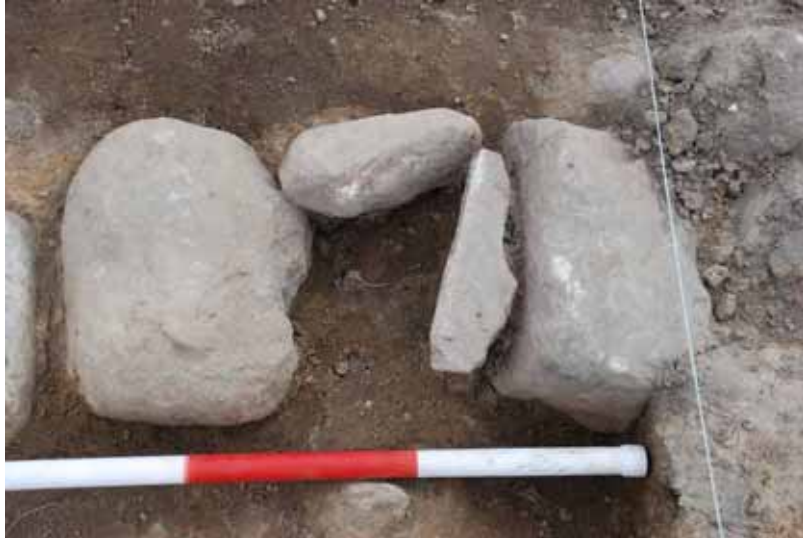
**Figur 4.** De to kantstillede syldsten i den nordlige syldstensrække, hvor en stolpe kan have stået kilet fast. Set fra nord.

Hus 1 har været en bindingsværkskonstruktion, hvor de tagbærende stolper dels har hvilet på en fodrem oven på syldstenene ude i ydervæggen og dels har været jordgravede ude i ydervæggen. Stolperne må have båret et spært tag. Spærttaget har dannet en låst trekant, som har modvirket det udadrettede pres på ydervæggene, så taget har været uafhængigt af indre og ydre stolper, og husets ydervægge har derfor kunnet bære taget alene. Det formodes, at husets stolper har hvilet på en fodrem ovenpå syldstenene, fordi syldstenene lå med et forholdsvis jævnt topniveau med kun 22 cm's forskel. Der synes ingen grund til at placere syldstenene i så relativt jævnt et niveau, hvis ikke det var for, at en fodrem kunne ligge nogenlunde vandret ovenpå stenene. Der findes også stensyldbyggede huse, hvor stolperne har stået direkte ovenpå sylden, men de jævnt placerede sten synes altså at bortvise dette i Hus 1. Dog var der et enkelt sted, hvor stolpen sikkert har stået direkte ovenpå sylden. Det var i nordforløbet, hvor man nederst så en stor flad syldsten, og oven på den stod to smalle sten stillet på højkant i en vinkel, således der blev et firkantet hul, hvor man kan tænke sig, at en stolpe har kunnet stå kilet fast eller i hvert fald støttet af de to syldsten (se Figur 4).

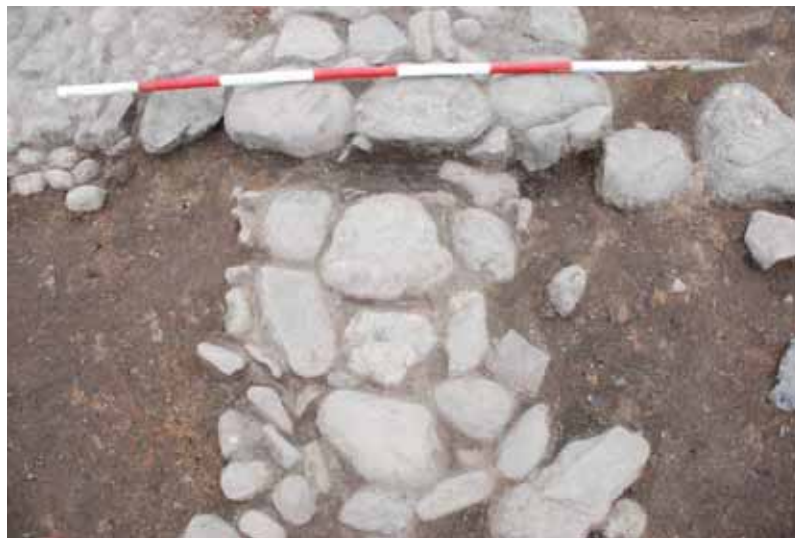
**Figur 5.** De tre tærskelsten i Hus 1 med rester af den indre belægning. Set fra nord.

I sydsiden af Hus 1 sås en indgang. Indgangen, som var markeret ved tre tærskelsten, har været ca. 90 cm bred, og dørkarmen har været båret af to stolper, hvor stolpehullerne blev erkendt i begge sider af indgangen (se Figur 5). Den indre belægning lå 4 cm lavere end tærskelstenene, således at regnvand er blevet ført væk fra huset ud på den ydre pikstensbelægning. Den indre belægning fortsatte omtrent 70 cm ind i huset, men syntes meget nedbrudt, dog var et stykke på 60 x 80 cm lige indenfor indgangen velbevaret. De enkelte sten variererede i størrelse fra 26 x 22 cm til 6 x 4 cm.

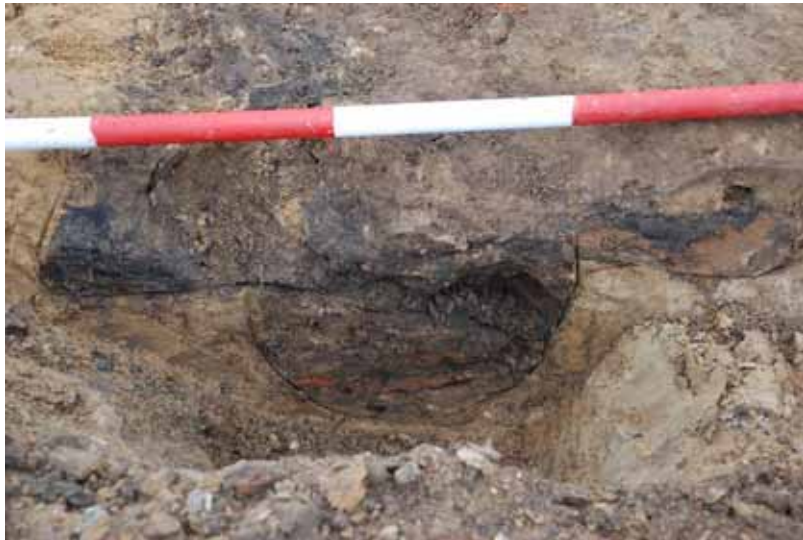
**Figur 6.** Det mulige ildsted i Hus 1. Set fra nordøst.

Inde i Hus 1 langs med nordvæggen sås to stolpehuller, som stod med en afstand på ca. 80 cm og 1 m fra nordvæggen. Det formodes, at de to stolper har været en del af en indre konstruktion, f. eks. et fast skab. Lidt sydligere for de to indre stolpehuller fandtes bunden af en grube som muligvis har været et primitivt ildsted gravet ned i undergrund. Den øvre del af ildstedet må være fjernet i forbindelse med nedbrydningen af huset (se Figur 6). Det mulige ildsted var gravet 34 cm ned i undergrunden, og bestod af trækul og rødbrændt ler i forskellige nuancer, som fra forskellig og vedvarende varmepåvirkning.

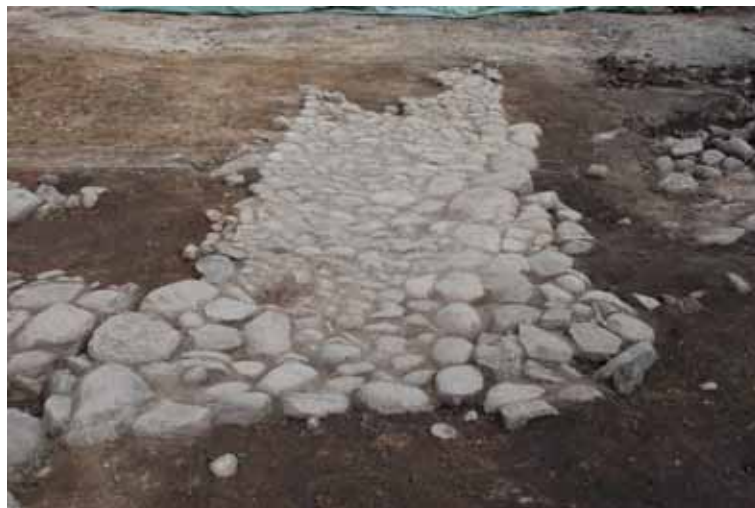
**Figur 7.** Den udvendige pikstensbelægning syd for Hus 1. Set fra vest.

Den ydre pikstensbelægning løb øst-vest langs med sydvæggen i Hus 1. Belægningen var en meget kompakt stenlægning lagt i en bane med tydelige kantafrænsninger (se Figur 7). Pikstensbelægningen målte 5,3 x 1,8 m, hvor de enkelte sten målte fra 2 x 4 cm til 40 x 34 cm. De tre tærskelsten forbandt den ydre og den indre stenbelægning.

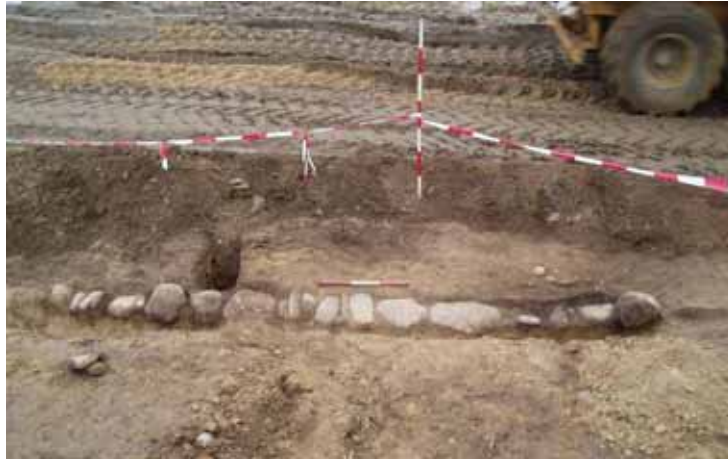
**Figur 9.** Den mulige syldstensgavl i Hus 2. Set fra vest.

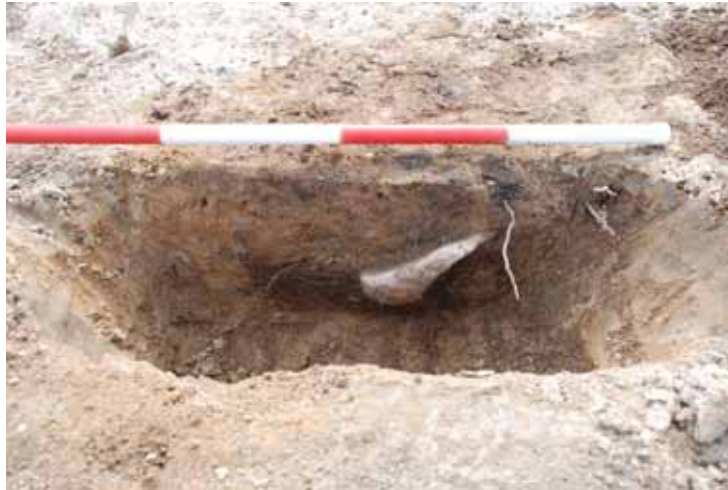
**Figur 11.** Stolpehul i østvæggen i Hus 3. Set fra nord.

Hus 3 har været et nord-syd orienteret hus med en øst- og en vestvæg båret af jordgravede stolper. Der blev registreret 12 stolpehuller i østvæggen og 20 stolpehuller i vestvæggen. Stolpehullerne var 18 til 64 cm brede og 8 til 38 cm dybe (se Figur 11). Huset har været 3,5 m bredt, og det blev erkendt i en længde af 13 m, men har formodentlig været længere, da hverken syd- eller nordgavl blev fundet. Hus 3 har haft de tagbærende stolper rykket ud i væggen og har haft et spærtag ligesom Hus 1 og Hus 2 formodes at have haft.

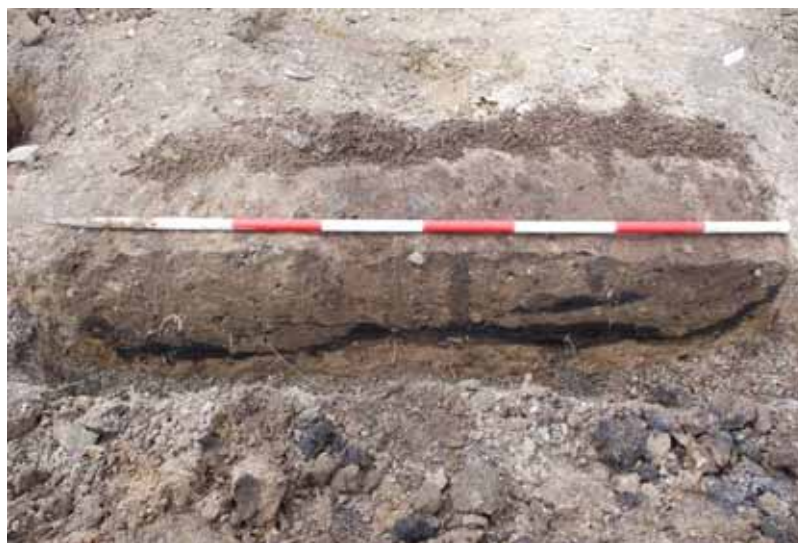
**Figur 12..** Den mulige hørbrydningsgrube i Hus 3. Set fra øst.

Der var tre mulige indgange i Hus 3; to i vestvæggen og en i østvæggen. Den mest sandsynlige indgang sås i nordvest, hvor der også var to indvendige stolpehuller, som kan have dannet et vindfang på ca. 1 x 1,5 m. De tre indgange var 0,75-1 m brede. Inde i Hus 3 blev der også registreret en grube, som er tolket som en mulig hørbrydningsgrube. Gruben lå indenfor vestvæggen mod syd og var sandsynligvis ældre end huset (se Figur 12).

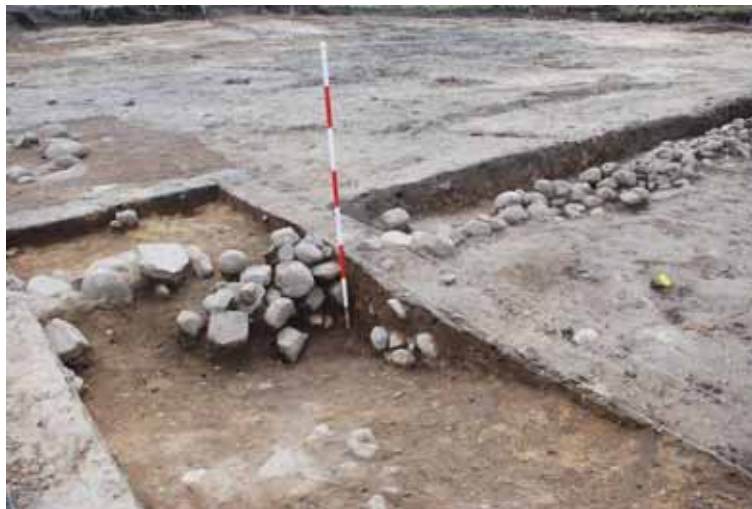
**Figur 13.** Stengærdet ligger op til det nordvestlige hjørne af Hus 1. Set fra nordøst.

Fra det førnævnte øst-vest gående jorddige fra udskiftningstiden løb et nord-syd gående stengærde parallelt med det nord-syd gående jorddige fra udskiftningstiden langs vestkanten af udgravningsfeltet, og det slog en bue ind mod det nordvestlige hjørne i Hus 1 og blev øst-vest gående (se Figur 2). Stengærdet er tolket til at høre sammen med Hus 1 og have fungeret som en slags "havemur" eller anden afgrænsning af et areal, der har tilhørt Hus 1 (se Figur 13). Det er ikke entydigt, hvorvidt stenene har ligget frit, mens huset stod. Da det øst-vest gående jorddige fra udskiftningstiden overlejrede stengærdet, må stengærdet være ældre end diget og sandsynligvis samtidigt med Hus 1. Muligvis skal stengærdet ses i sammenhæng med den gårdsplads, som ses på Original 1 kortet (se Figur 10).

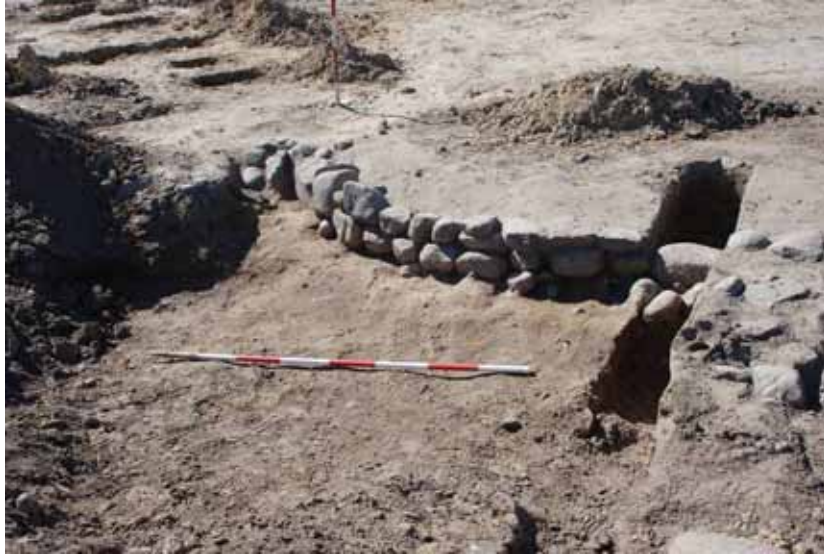
**Figur 14.** Stenrækken med to lag sten efter stendyngen er fjernet. Set fra nordøst.

Syd for den ydre pikstensbelægning til Hus 1 lå en dobbelt stenrække, som løb nord-syd i en svag krumning (se Figur 14). Øst for stenrækken lå en stendynge med kulturjord over og imellem stenene, samt overlejret af en lerplamag mod nord (se Figur 15). Funktionen og dateringen af stenrækken er ukendt, men den må have hørt til et anlæg, som var ældre end Hus 1 og den ydre pikstensbelægning. Funktionen og dateringen af stendynge er også ukendt, men den må have noget at gøre med nedbrydningen af et anlæg, måske Hus 1, og den var i alle tilfælde yngre end Hus 1.

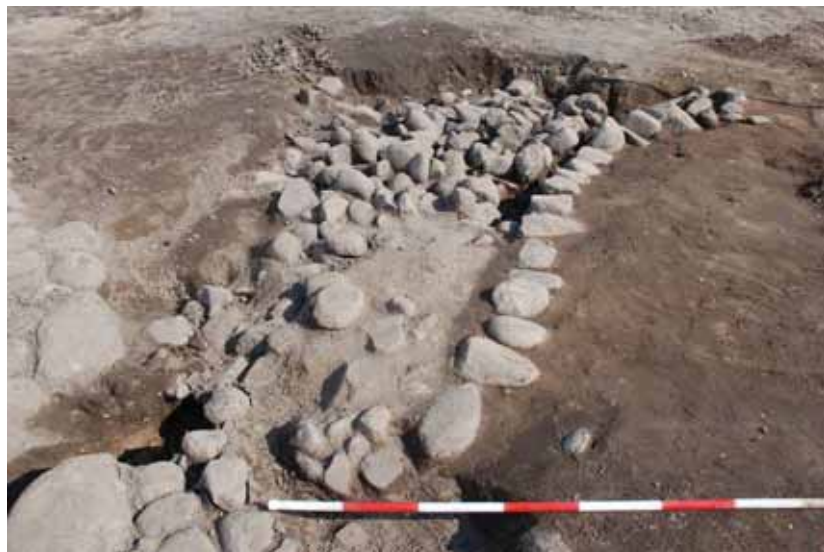
**Figur 15.** Stenrækken og stendyngen med lerplamagen. Set fra nordvest.

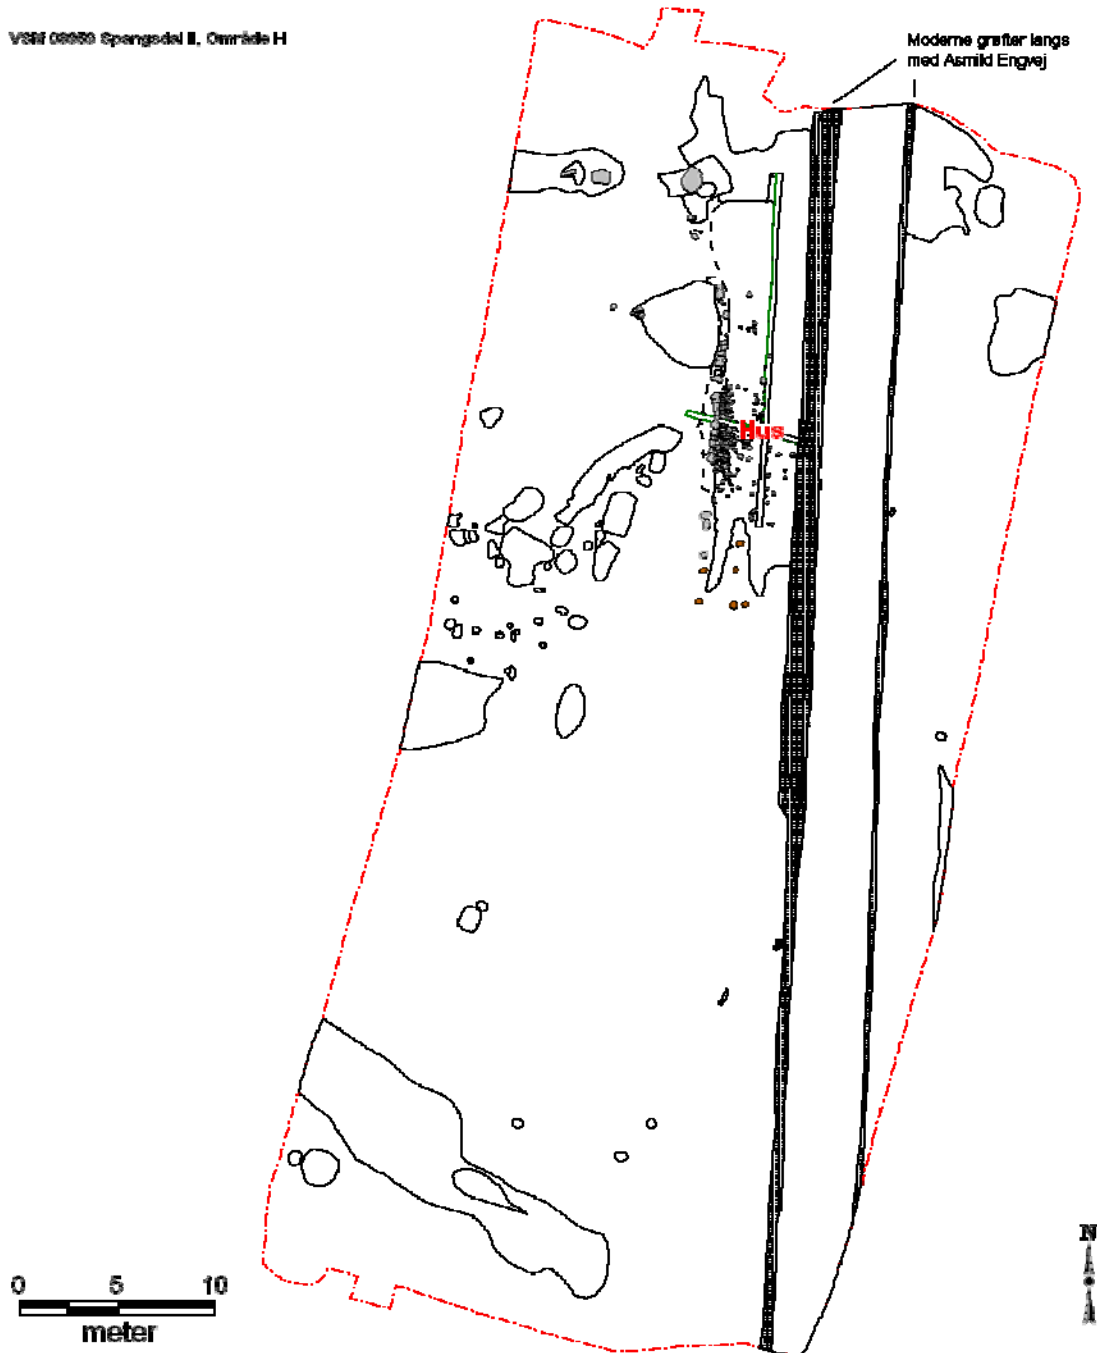
**Figur 16.** Oversigtsplan over udgravningsfeltet med den nord-syd orienterede hustomt mod nord. Midtfor i feltet, vest og sydvest for huset, blev registreret adskillige større og mindre gruber, flere med ganske fine genstandsfund. Tværs gennem feltet blev registreret spor efter den nord-syd gående grusvej Asmild Engvej og moderne forstyrrelser langs med denne. VSM 08959 Spangsdal II, Område H.

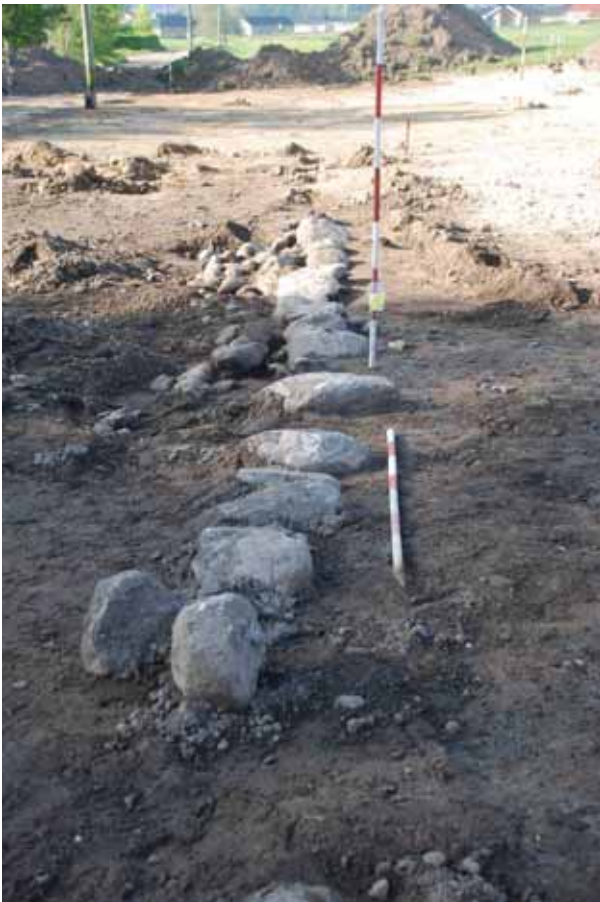
**Figur 17.** Syldstensrækken i husets vestvæg under udgravning. Set fra nord.

Huset har været nord-syd orienteret, og der blev fundet spor efter vestvæggen og sydgavlen. Størstedelen af den bevarede vestvæg bestod af en ikke helt sammenhængende nord-syd gående syldstensrække, bestående af 25 større syldsten og 4 stenspor efter større syldsten (se Figur 17 til Figur 19). De fleste af syldstenene hvilede ned i et underlag af let humøst sand, der lå som fyld i en ca. 0,25 m dyb og ca. 0,6-1,1 m bred grøft. Husets vestvæg fortsatte mod syd i jordgravede stolpehuller, ligesom også sydgavlen var med jordgravede stolpehuller (se Figur 19 og Figur 21). Den kombinerede konstruktionsform fremtrådte grundlæggende harmonisk i grundplan, og det kunne ikke ud fra stratigrafien påvises, om én af bygningsdelene skulle være en senere tilføjelse. Hermed viser huset samme karakteristika som Hus 1 i ovennævnte VSM 09409 Gl. Asmild. Huset har haft en udvendig bredde på mindst 4,2 m og en længde på minimum 16,1 m. Da hverken nordgavlen eller hele den østlige del af huset blev erkendt, må huset have været både længere og bredere.

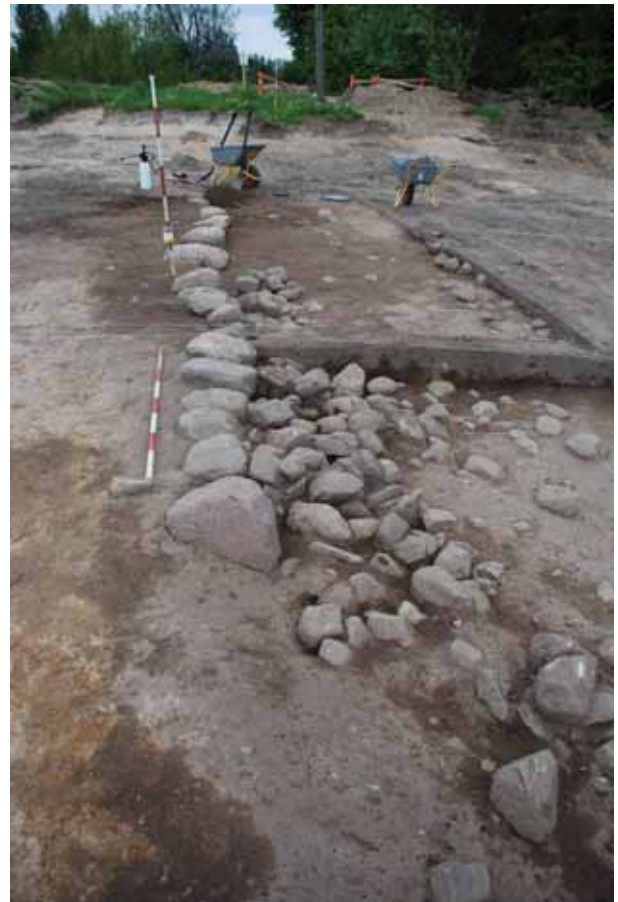
**Figur 18.** Den afdækkede syldstensrække i husets vestvæg. Set fra syd.

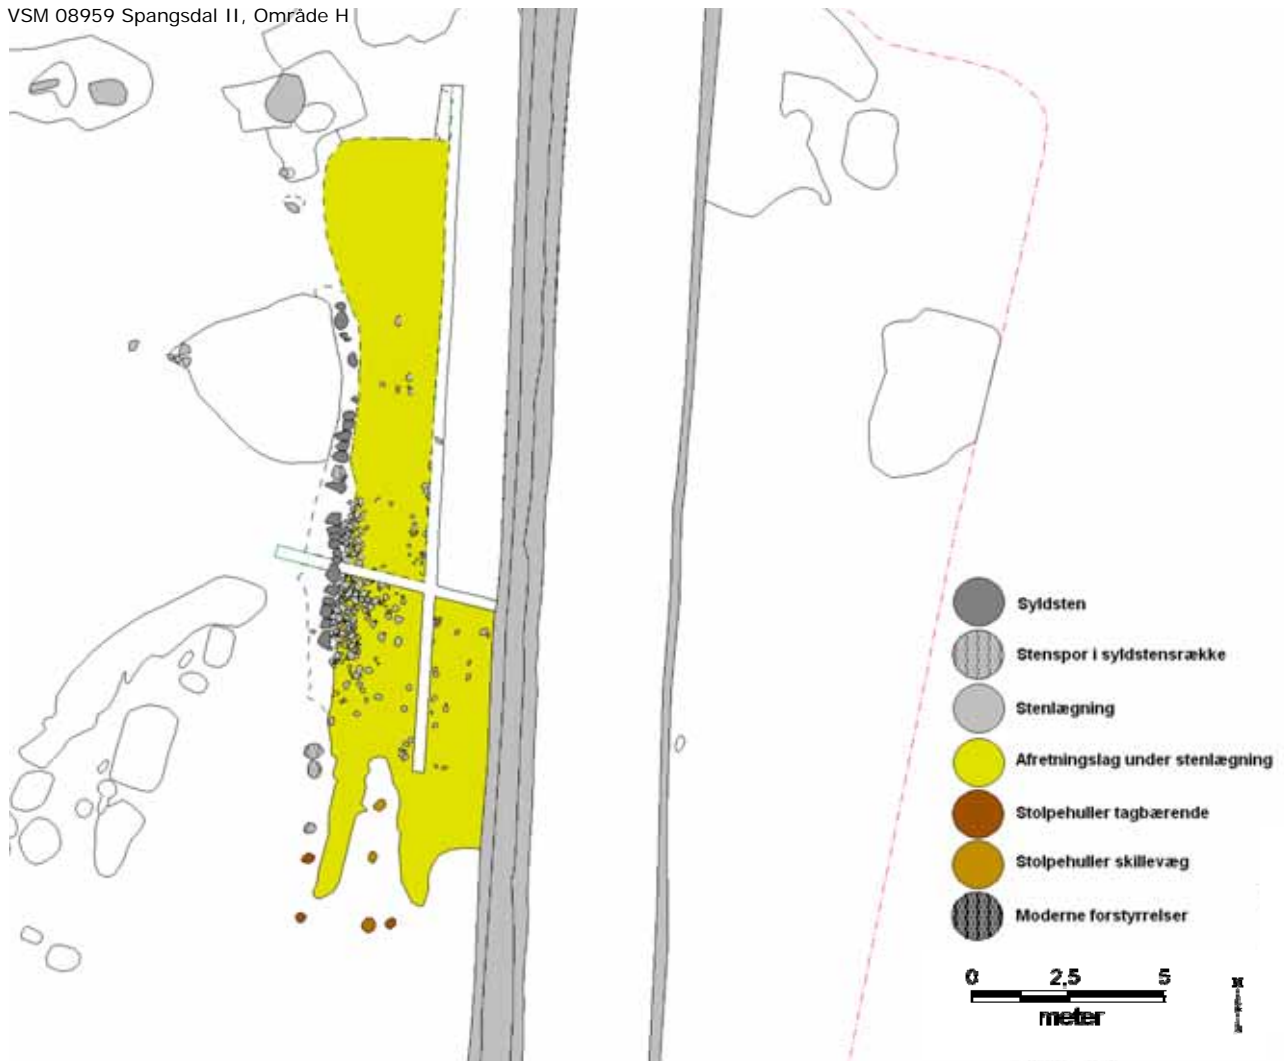
**Figur 19.** Udtegning af den kombinerede syldstens- og stolpehulskonstruktion. Vest og sydvest for den sydligste del af huset blev registreret adskillige større og mindre gruber. Moderne forstyrrelser tværs gennem hele feltet på begge sider af den tidligere Asmild Engvej har givetvis fjernet nogle af sporene efter huset. VSM 08959 Spangsdal II, Område H. Målestok 1:200.

Huset har været en bindingsværkskonstruktion, hvor de tagbærende stolper dels har hvilet på en fodrem oven på syldstenene ude i ydervæggen og dels har været jordgravede ude i ydervæggen. De store tætliggende syldsten har dannet en omtrent vandret basis for fodremmen, hvorpå de tagbærende stolper har hvilet. Syldstenene lå med et ganske jævnt topniveau med kun 7 cm's forskel. Der er intet i forbindelse med syldstenene, som antyder, at de tagbærende stolper har været rejst direkte på syldstenene, således som det kendes fra andre bindingsværkshuse. Der blev ikke fundet spor efter selve vægudfyldningen i bindingsværket.

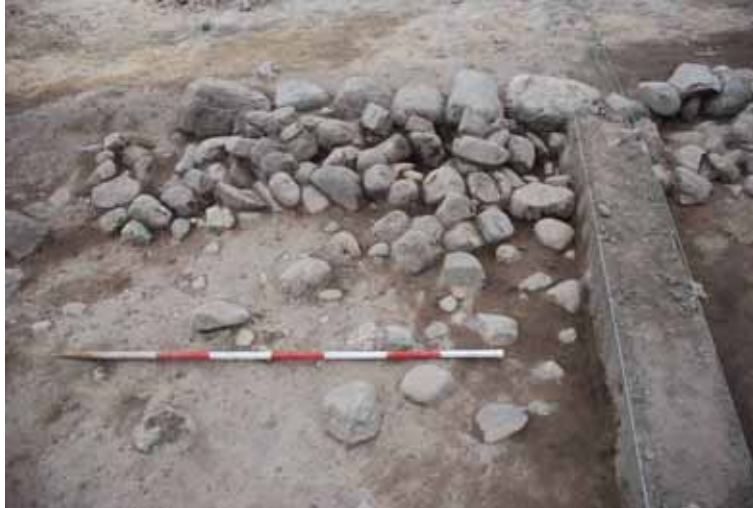
**Figur 20.** Den nord-syd orienterede syldstensrække ses øverst i billedet. Forrest i billedet ses afretningslaget med enkelte spredte sten fra stenlægningen. På grund af kraftig udtørring af jorden i foråret 2008 kan de mange mulige stenspor i afretningslaget ikke ses på billedet. Lige foran syldstensrækken ses dyngen af sten fra den sløjfede stenlægning. Set fra øst.

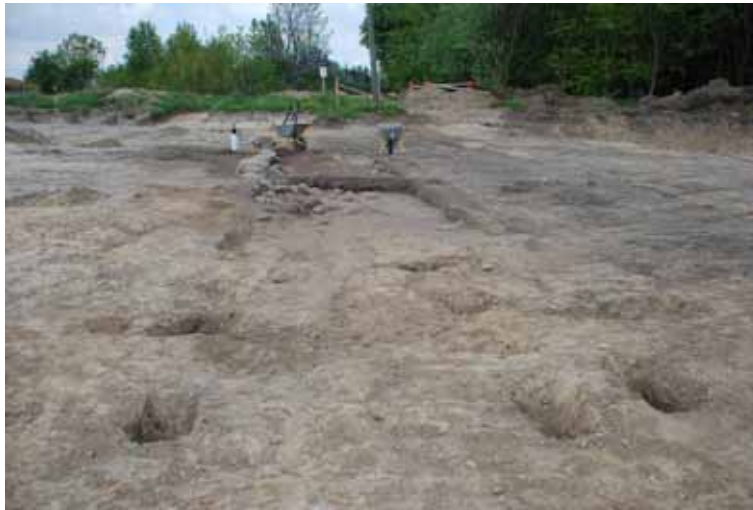
**Figur 21.** Nederst i billedet ses stolpehullerne til vestvæg og sydgavl, som her er blevet snittet i forbindelse med dokumentationen. Syldstensrækken mv. ses længere tilbage i billedet. Set fra syd.

I husets sydligste del blev registreret to stolpehuller, der sammen med et stolpehul i sydgavlen danner en linje, som dels lå helt parallelt med bygningens vestforløb i en afstand på ca. 1,8 m, og dels lå helt vinkelret på sydgavlen. Sandsynligvis skal stolpehullerne opfattes som resterne af en skillevæg, der har afgrænset et forholdsvis smalt rum med ukendt længde.
