# Sct. Ibs Gade 41 i Viborg

- en stenkælder

Kulturhistorisk Rapport

Bygherrerapport nr. 85

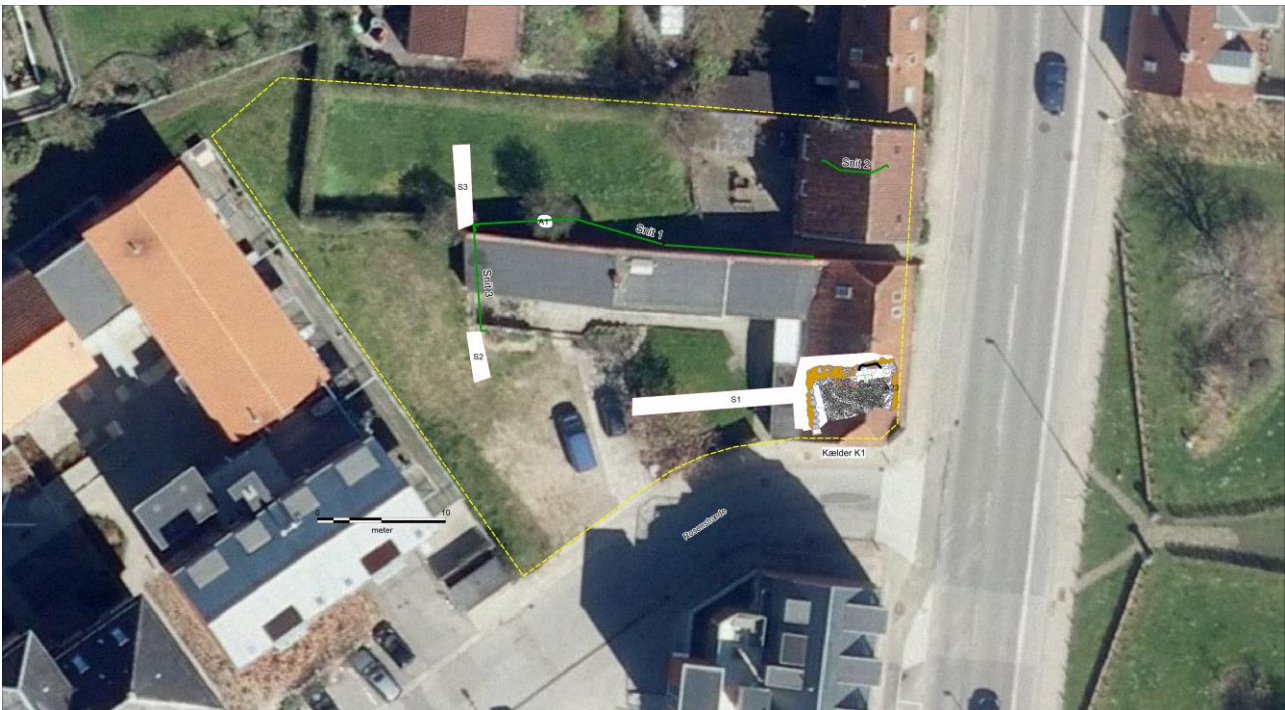
Udgravningsfeltet og søgegrøfters placering i forhold til de nu nedrevne bygninger.

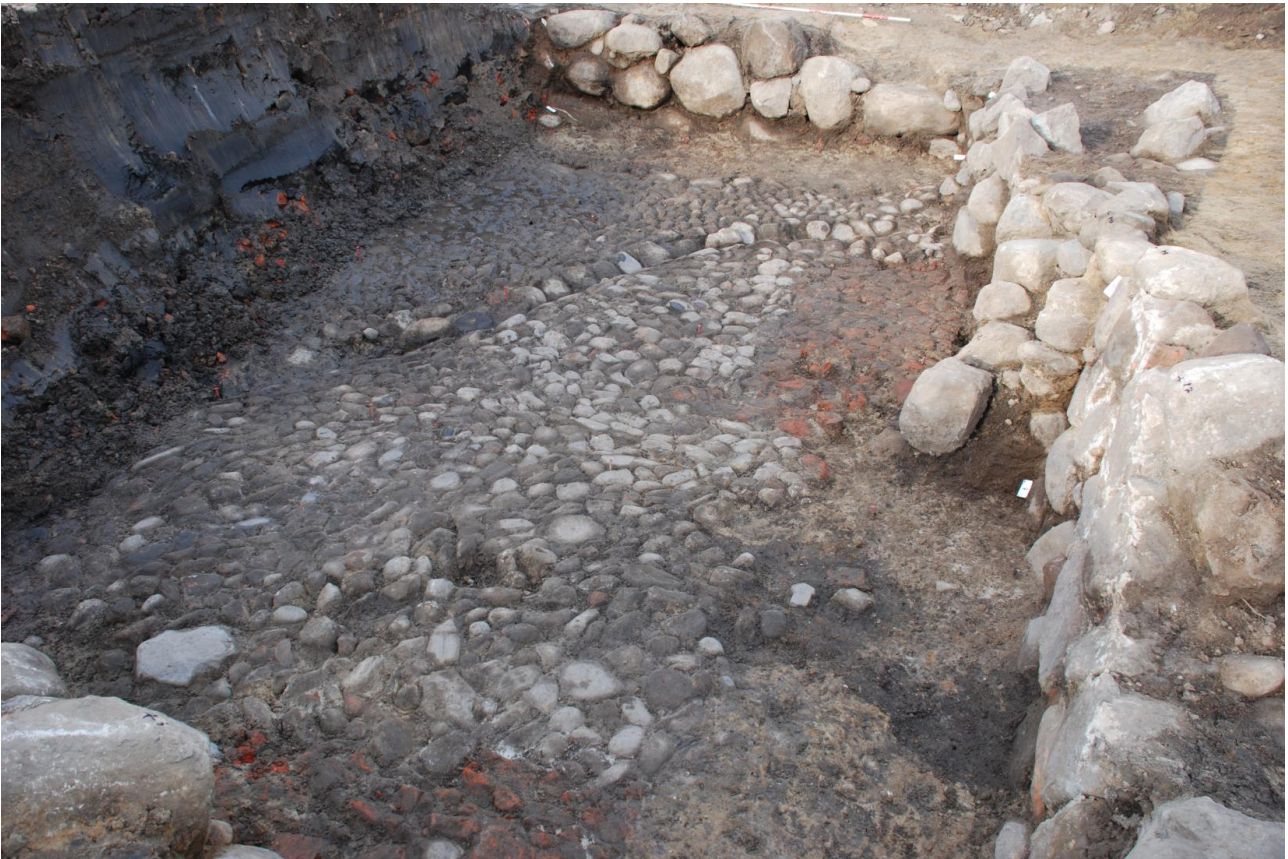
I den sydøstlige del af det undersøgte område blev der fundet resterne af en formodentlig næsten kvadratisk stenkælder. Der blev frilagt vægge mod nord, øst og vest samt et pikstengulv. Mod syd blev muren ikke fundet, da den antageligt ligger eller har ligget under det eksisterende fortov på den nordlige side af Rosenstræde. Murene bestod af store kampesten sat i ler, gulvet bestod af små marksten ligeledes sat i ler. Væggene var bevaret i op til fire skifter over gulvet. Kælderen har været højere, men i forbindelse med sløjfningen af kælderen har man antageligt taget nogle af stenene og genbrugt dem et andet sted.

Kælderen set fra Sct. Ibs Gade.

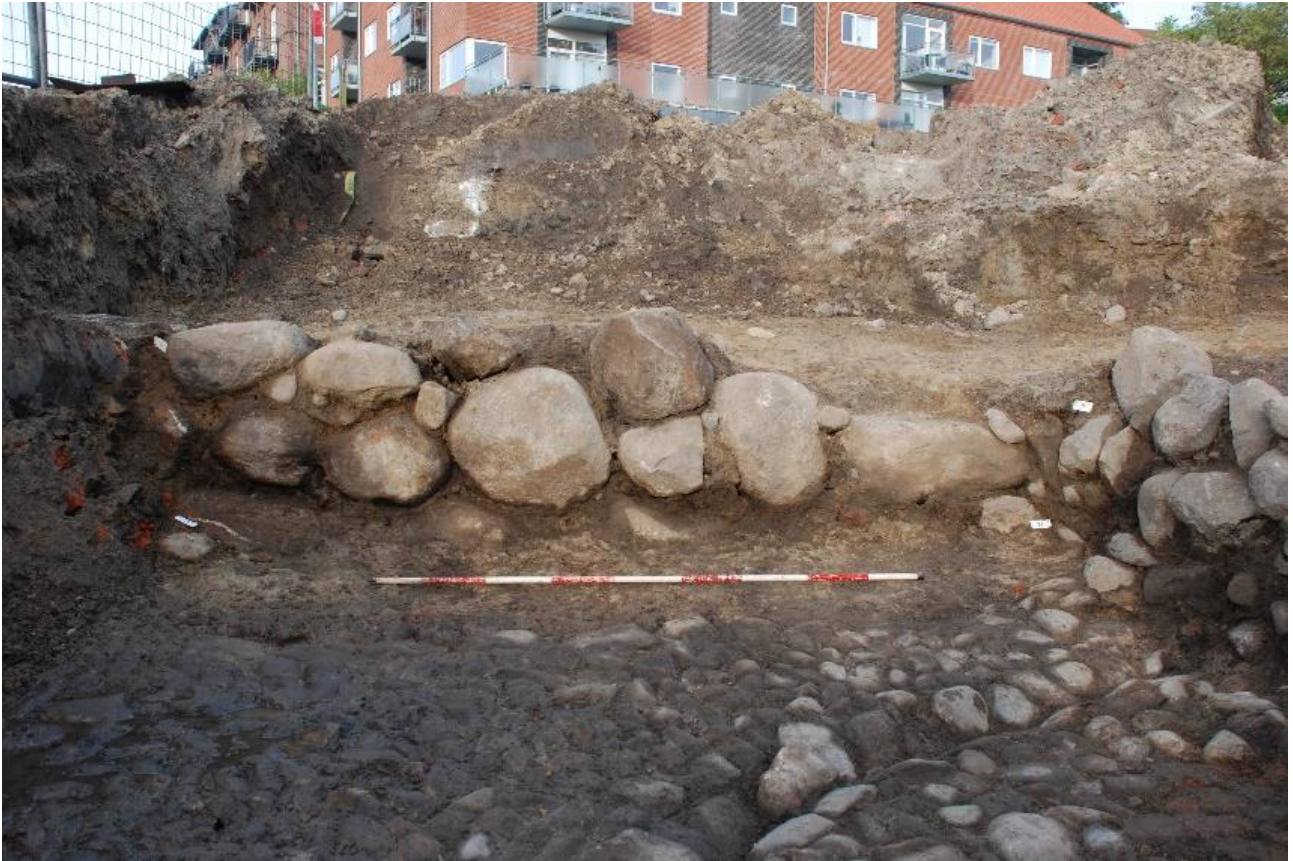
Vestmuren bestod af store kampsten op til ca. 60 cm i længden. I mellem de store sten var indsat mindre sten ca. 10 cm i diameter. Stenene var sat i ler i tre synlige skifter over gulvet. Skifterne var meget ensartede og tydelige. Muren var én sten bred med bagfyld op til nedgravningskanten. I den

fritlagte del af vestmuren sås ingen teglsten. Umiddelbart var der ingen spor efter en trapper eller lignende.

Den vestlige mur set fra øst, før nichen blev tømt.

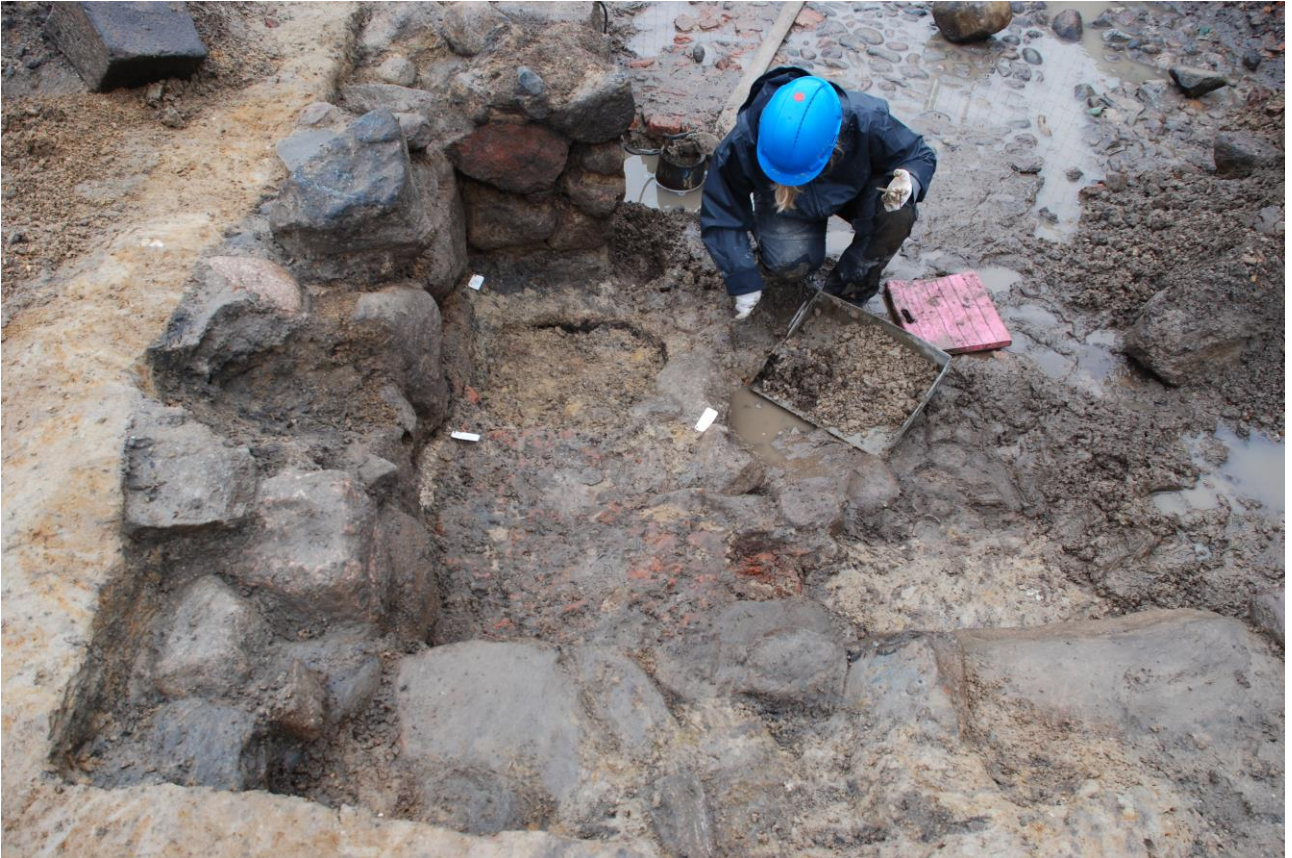
I nordmurens vestlige del var der en niche og midt for muren sås et muligt fundament til en kamin på etagen over kælderens. Muren bestod af 35-45 cm lange kampsten med mindre sten i mellemrummene, bevaret i op til fire synlige skifter over gulvet. Stenene var sat i ler. Generelt var muren mindre struktureret end vestmuren. Nichens vægge var bygget i én stens bredde og var ca. 50 cm dyb og 160 cm bred. Lige øst for nichen, og over en strækning af 1,6 meter, bestod muren af tre rækker sten i bredden. De fleste var kampsten, men også enkelte teglsten kunne ses. Muren har antageligt her været så bred, fordi den har fungeret som fundament for en kamin på etagen over. Resten af nordmuren, hen til det østlige hjørne, var bygget i én stens bredde.

Nichens funktion er uklar. Det ser umiddelbart ikke ud til, at den har været bygget til en trappe ud mod en baggård, som det kendes fra andre tilsvarende kældre. I den østlige del af nichen var der gravet en tønde ned, så bunden befandt sig ca. 45 cm under gulvniveauet. Tøndens funktion er ukendt. Den kan have fungeret som en ”sump” i kældergulvet, eller den kan have været anvendt til opbevaring af ting der skulle holdes køligt.

Nichen i nordmuren under udgravning. Set fra vest.

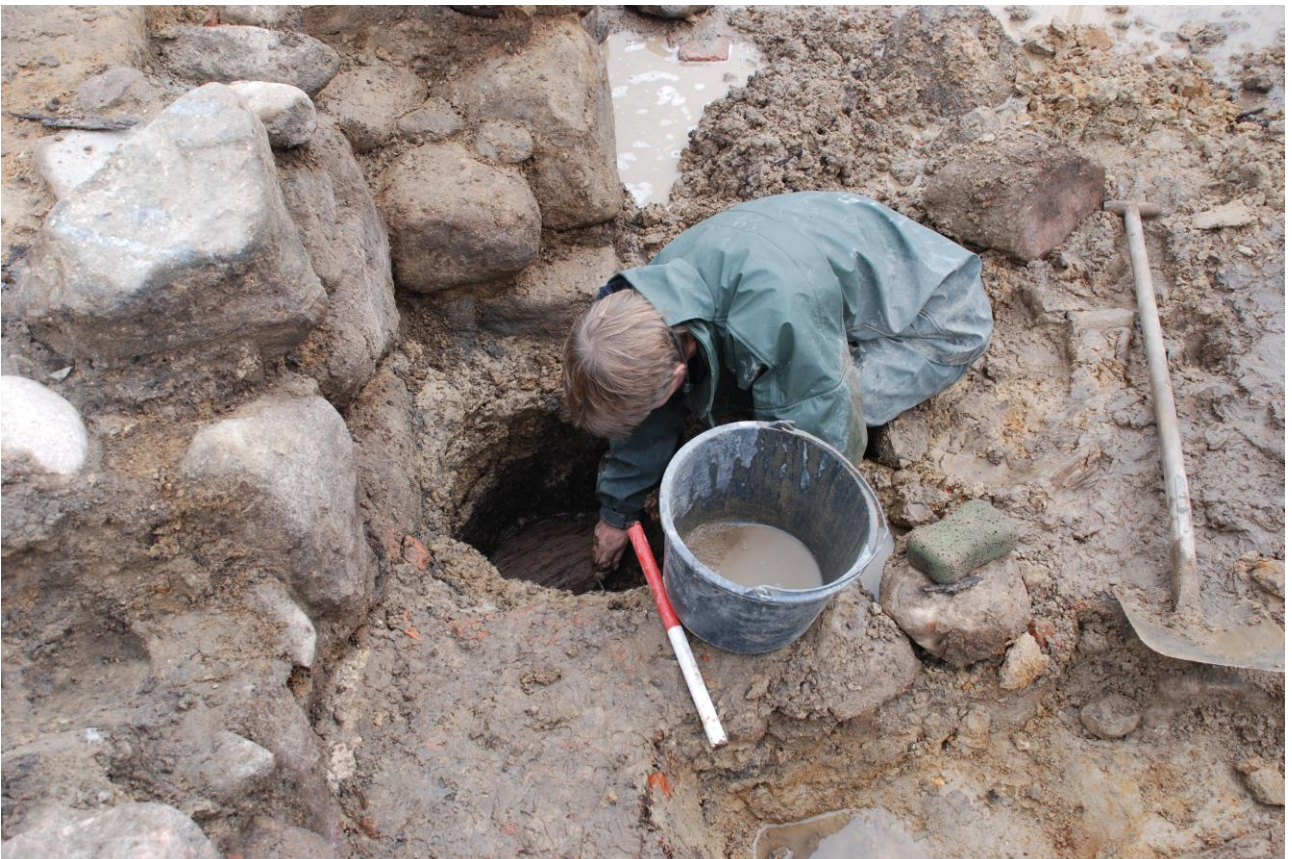
Tønden under udgravning. Set fra vest.

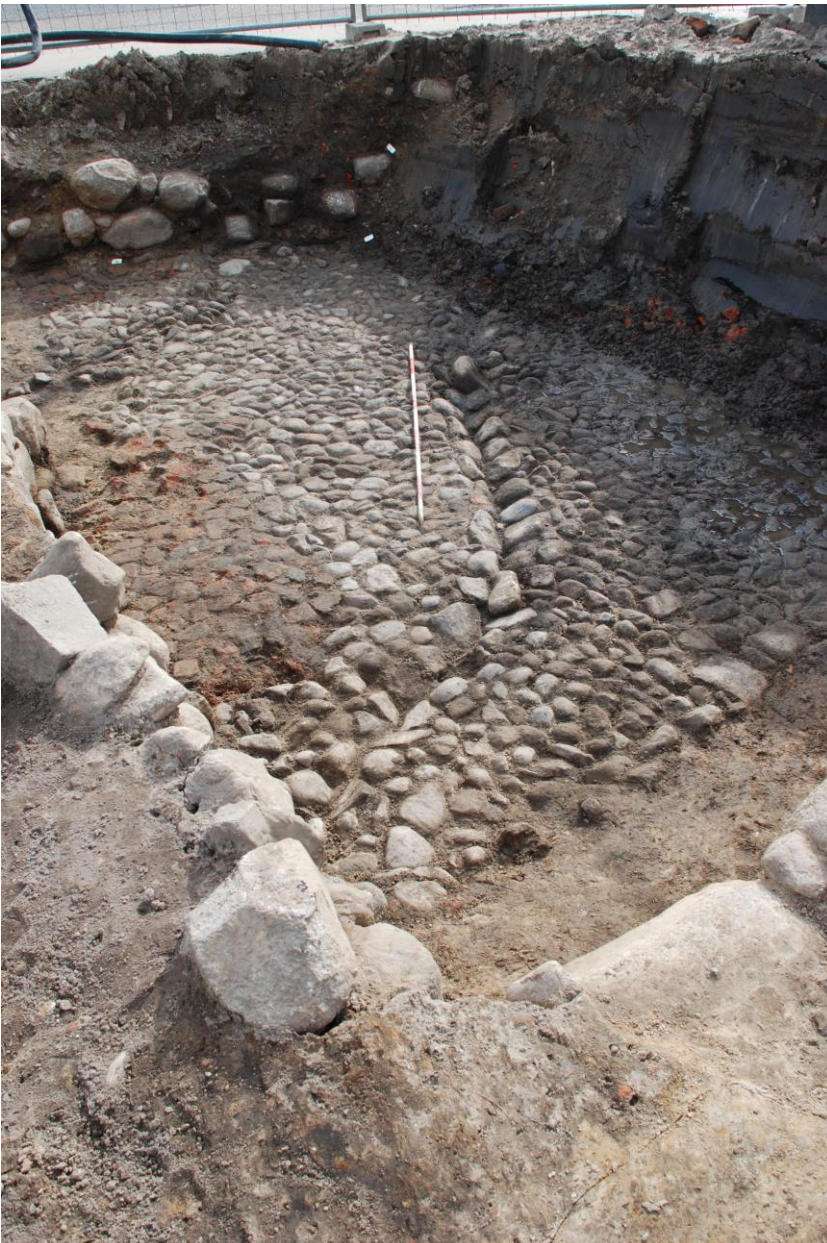
Gulvet bestod af en pikstensbelægning med en ca. 30 cm bred afløbsrende. Pikstenene var mellem ca. 2 og 15 cm store. Renden løb fra midt for nichen i en let bue over mod kælderens sydøstlige hjørne. Renden hælder svagt mod sydøst, og det må derfor formodes, at et afløb findes/fandt uden for udgravningens sydgrænse.

Pikstengulvet med afløbsrenden tværs over gulvet. Set fra nordvest.

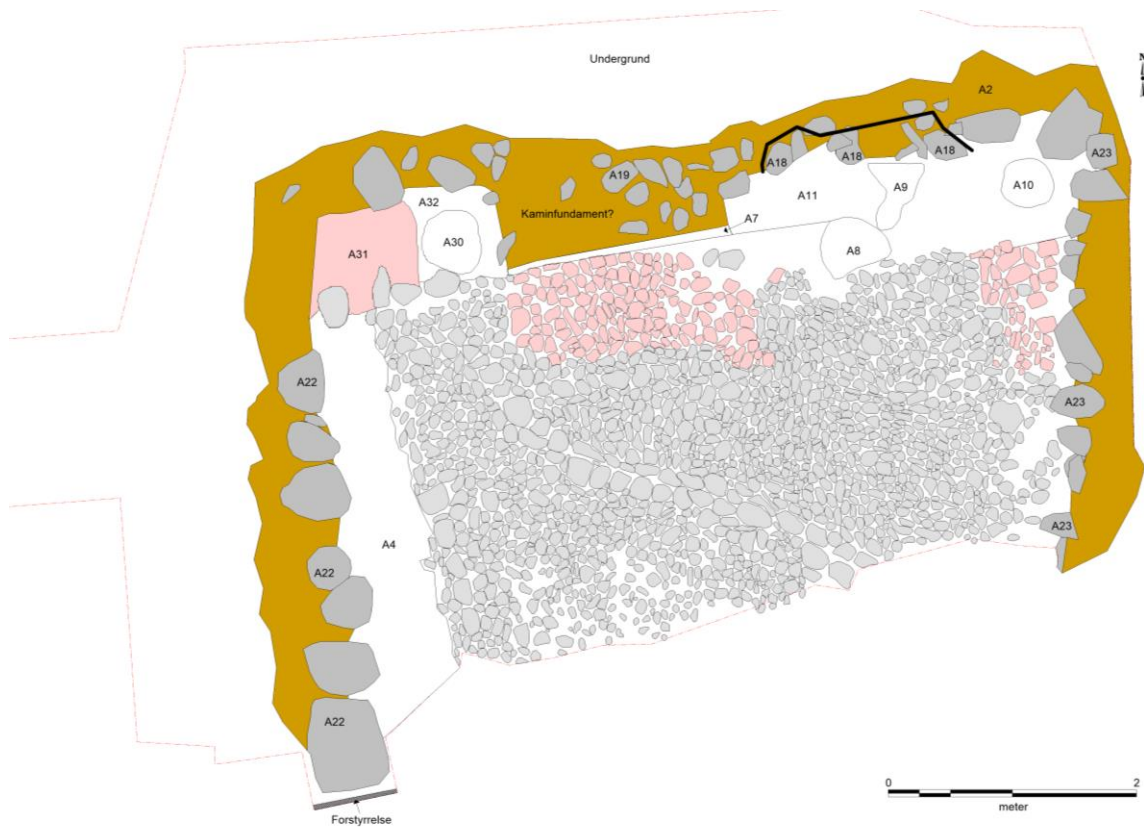
Pikstensgulv og nichen i nordmuren. De lyserøde partier markerer områder med teglsten.

I gulvet var der to steder partier med tegl bestående af større eller mindre teglstensfragmenter antageligt fra munkesten. De tolkedes umiddelbart som reparationer i gulvet.

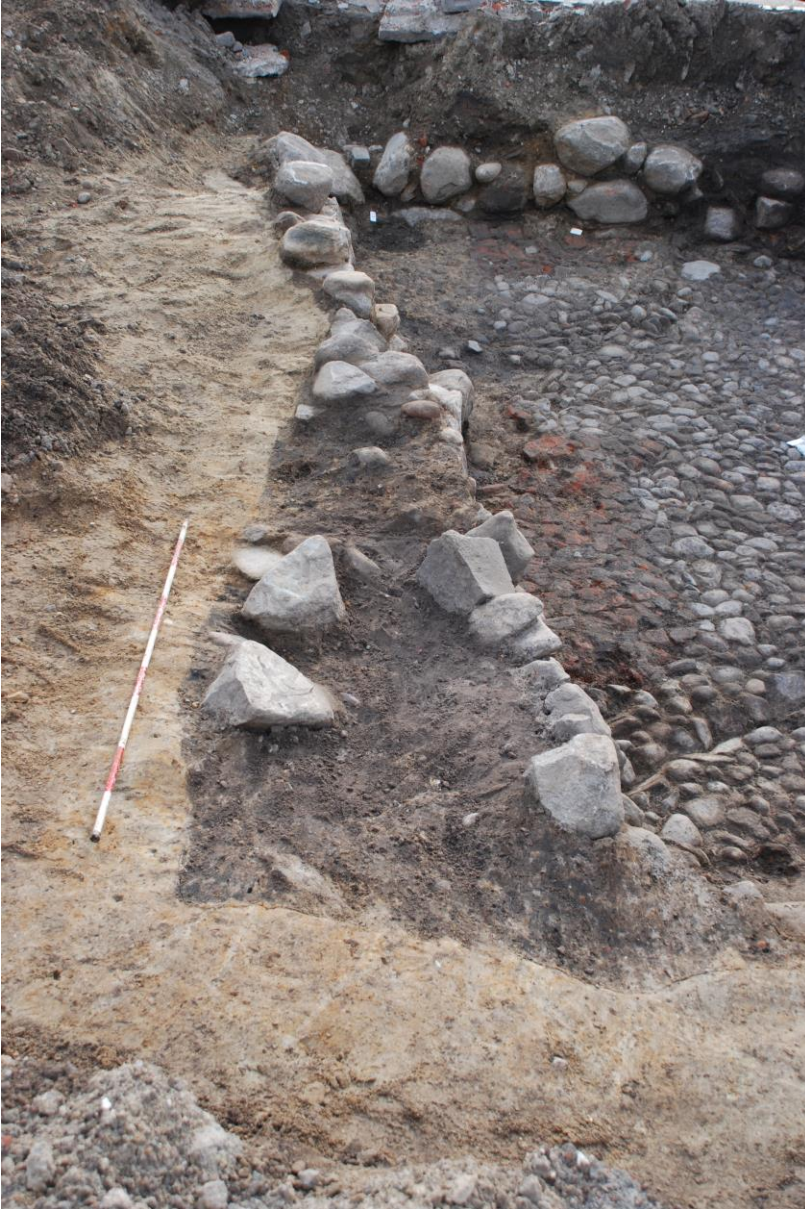
Nordmurens forløb. Det lidt ujævne forløb skyldes forskellige ombygninger og reparationer.

På et tidspunkt er nichen blevet tilmuret, den østlige del af nordmuren blevet sat om eller repareret og der er sket reparationer to steder i gulvet. Rækkefølgen af forandringerne kan ikke afgøres nærmere.

Nichen blev lukket med en række sten ud mod kælderrummet. Og der blev fyldt jord og sten ind bag denne række. Den østlige del af den nordlige mur er blevet flyttet og muret om. Det ses på baggrund af den grøft der løber langs muren under gulvniveau. Denne del af nordmuren flugtede ikke helt med resten og stenene var ind mod kælderrummet sat i kalkmørtel. Mørtelfugerne var skolet med teglfragmenter, primært fra tagtegl. Kampstenene var her mellem 15 og 30 cm store og var placeret således, at muren ind mod kælderrummet var meget jævn.

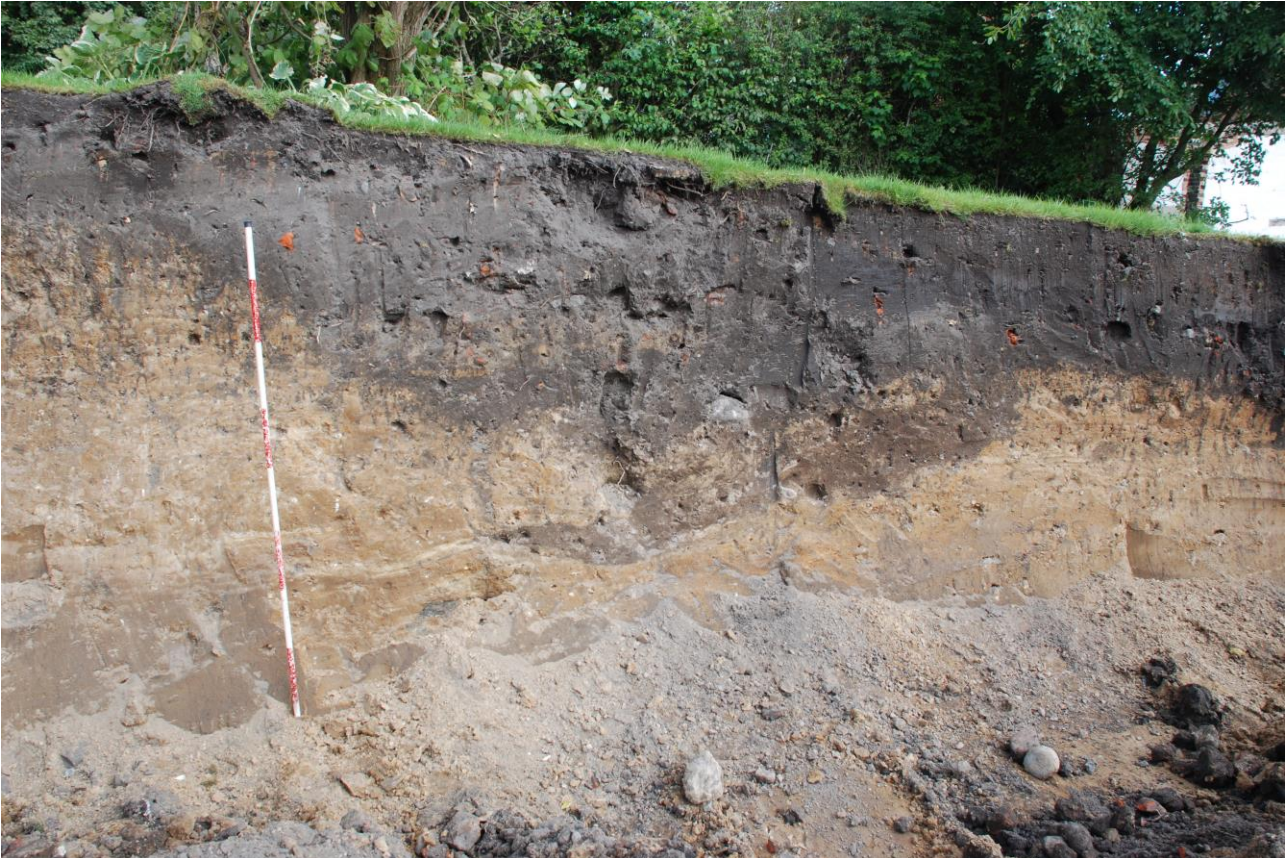
Gruben blev frilagt på byggemodningens nordlige del, hvor den kunne ses som en lysebrun nedgravning under muldlaget. På billedet ses gruben, hvor halvdelen er gravet væk, så man kan se nedgravningens form.

Gruben set i snit. Henover gruben ligger mørkebrungråt havemuld.

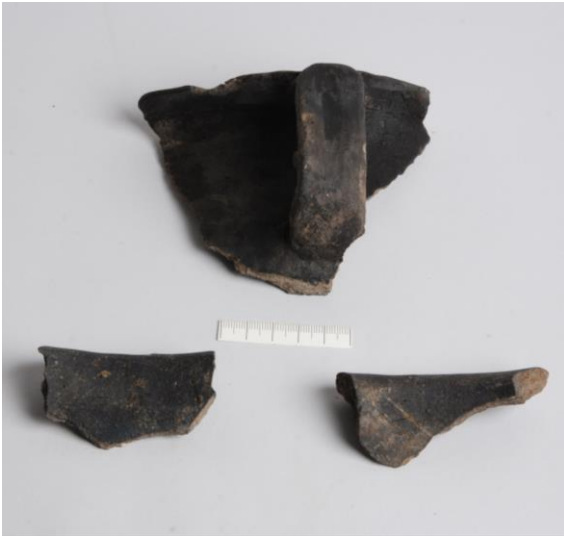
På billedet nedenfor ses eksempler på skårfund fra udgravningen, som tilhører den hjemlige gråbrændte keramik, nærmere bestemt jydepotter. Disse har især været brugt som kar til madlavning. De kan dateres til en forholdsvis bred periode fra 1400 til 1900-tallet.

Jydepotteskår.

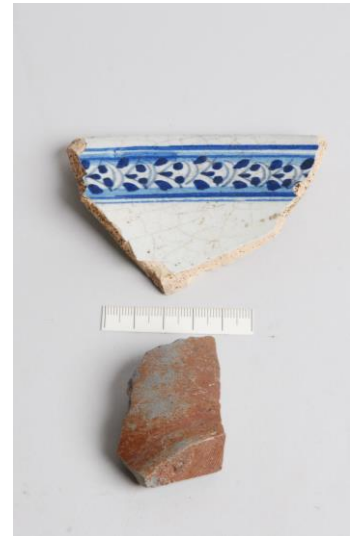
Fajance og stentøj.

Ovenfor til højre ses enkelte skår af keramik importeret fra udlandet. Det øverste er et skår fra et fajancefad. Fajancen stammer primært fra Holland. Fajance havde sin storhedstid fra midten af 1600-tallet til ca. 1770. Fajancen blev fremstillet som et europæisk forsøg på at efterligne kinesisk porcelæn. Det nederste skår er et stentøjsskår der stammer fra Tyskland. Stentøj dateres fra ca. 1300-tallet og frem til i dag. Stentøj kan ikke anvendes over åben ild, så lagt det meste har været brugt til bordtøj.

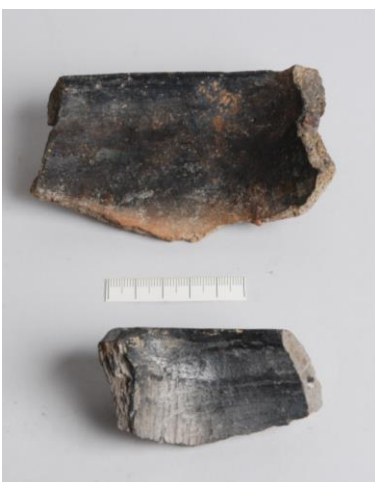
Der blev fundet enkelte stykker af kridtpiber. Tobakken og kridtpiberne gjorde deres indtog i Danmark i begyndelsen af 1600-tallet. Kridtpiber gik af brug i løbet af 1700-tallet. Endelig er der fundet skår fra jydepottekakler med firkantet rand. Kaklerne blev bygget ind i de kakkelovnene, som man brugte fra ca. 14-1500-tallet til ind i 1900-tallet.

Pottetekakler

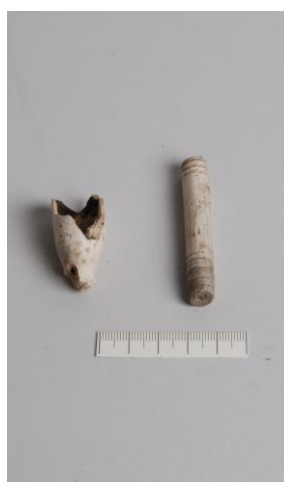
Kridtpiber
